## Kartlegging av bygningkomponenter for ombruk, Tydal kommune 2023

En del av prosjektet "Nytt helse- og administrasjonsbygg i Tydal kommune"  
Sommeren 2023

Byggeier:	Tydal Kommune
Kontaktperson:	Kristin Ottesen
Prosjektnavn:	Nye helse- og administrasjonsbygg
Prosjektadresse:	Tydalsvegen og Jenshaugvegen
Rapportdato:	14.08.2023
Ombrukskartlegger:	Solveig Irgens, Julie Meghedi Orbelians
Utarbeidet av:	Solveig Irgens, Julie Meghedi Orbelians

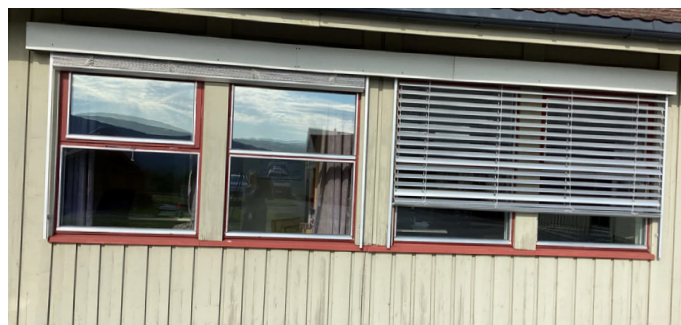
Bilde 14: Eksempel på bygningsdelskode 237

Vi brukte en del tid i begynnelsen på å kartlegge de utvendige persiennene på sykehjemmet (kategorikode 237 "Solavskjerming"). Persiennene har horisontale lameller som reguleres manuelt, men kan ifølge produsenten også styres med bruk av ekstern automatikk som sikrer at persiennene trekkes opp i overlisten ved dårlig vær og i større grad "gjør jobben" sin ved sterk sol; å hindre sterkt lys og høye innetemperaturen. Persiennene er fra byggeår og er godt brukt. De er dessuten også spesialtilpasset hvert enkelt vindu og finnes derfor i svært mange ulike bredder og høyder. De bør være relativt enkle å demontere, men det er likevel usikkert om de lar seg ombruke. Vi valgte likevel å ta dem med, rett og slett fordi det er svært mange av dem.

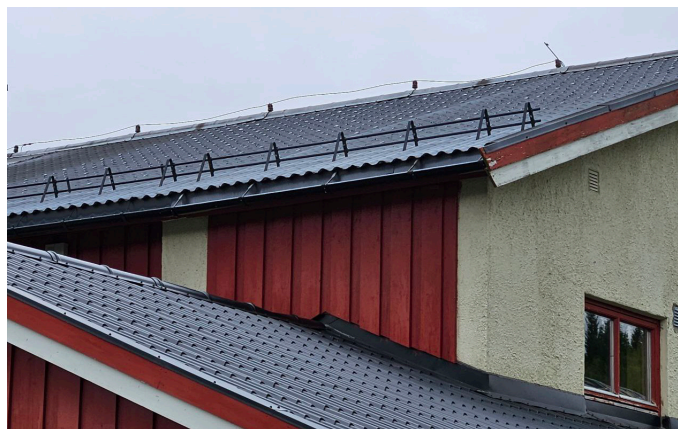
Bilde 19: Eksempel på bygningsdelskode 26

Basert på tilstandsrapportene har takene på bygningene ulik tilstand. Noen av Decra- eller ståltakplatene er slitte og skadede, men noen av dem kan ombrukes. Vi har kartlagt takplater i god tilstand under kode 262. Vi har også grovt kartlagt takrenner på Rådhus 1, Helsesenteret, og Aktivitetssenteret under kode 265. Det kan være noen defekte takrenner, så de bør kontrolleres og/eller behandles før ombruk. Det finnes noen snøfangere som vi har kartlagt. Snøfangerne er gamle, men det kan være at gamle snøfangere er sterkere enn nye, dette bør sjekkes før ombruk.

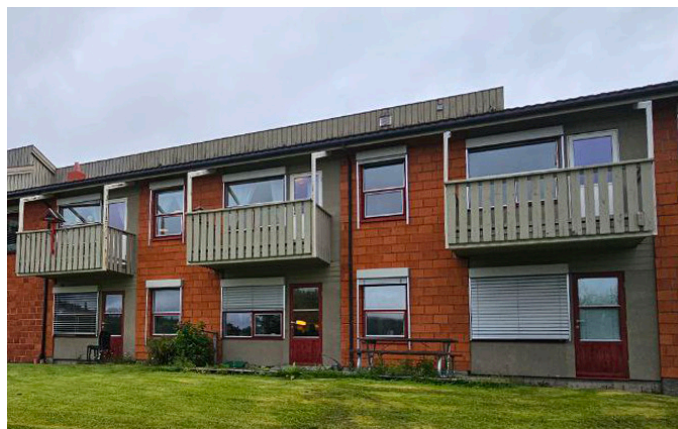
Bilde 21: Balkongene på sykehjemmet er i dårlig tilstand

Vi har ikke kartlagt balkonger og verandaer da disse ifølge tilstandsrapporter for bygningene er i dårlig forfatning, ikke trygge og må rehabiliteres. Det er kun sykehjemmet og helsesenteret som har balkonger.

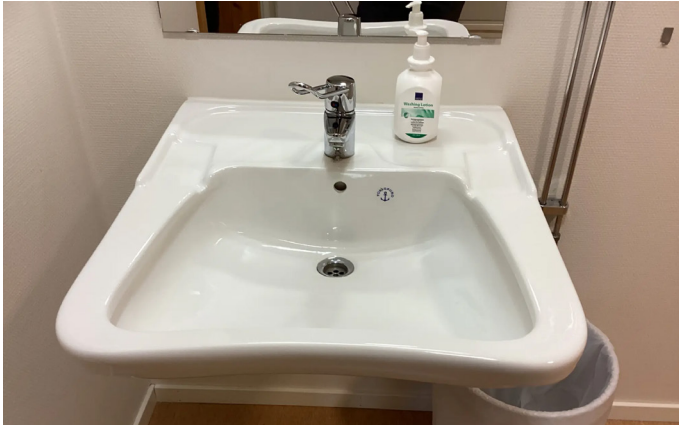
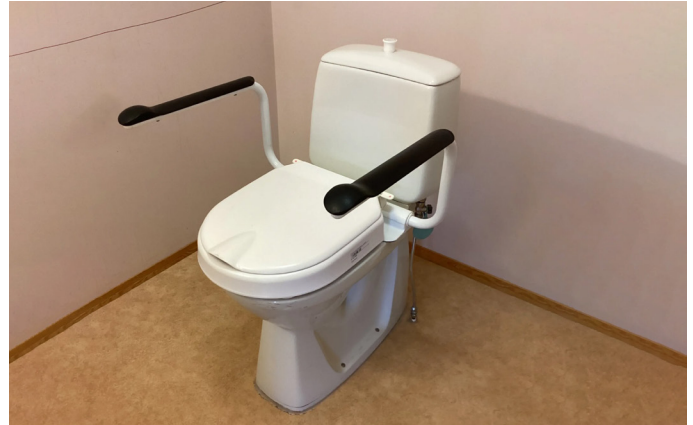
Bilde 22: Eksempel på bygningsdelskode 315

Særlig sykehjemmet, men også de øvrige bygningene har mye sanitærutstyr. Etter råd fra blant annet gjenbrukskoordinator i Trondheim kommune, Petter Nerbye, og i tråd med veiledningen SINTEF (21) har utarbeidet for ombruk av byggematerialer har vi i hovedsak kartlagt håndvasker i porselen som er montert med braketter i vegg, har overløp, bunnventil i stål, og som er uten synlige skader. I tillegg har vi kartlagt frittstående utslagsvasker i stål, og vaskekummer i stål nedfelt i benkeplater. Både håndvasker i porselen og utslagsvasker i stål antar vi har svært lang restlevetid, og derfor kan ombrukes.

Det er svært mye kalk i vannet i Tydal kommune og driftspersonalet må derfor ofte bytte ut armaturer og andre deler knyttet til sanitærutstyr på grunn av lekkasjer. Vi har derfor ikke lagt vekt på å kartlegge verken armaturer eller vannlåser, da vi antar at disse uansett må byttes ut.

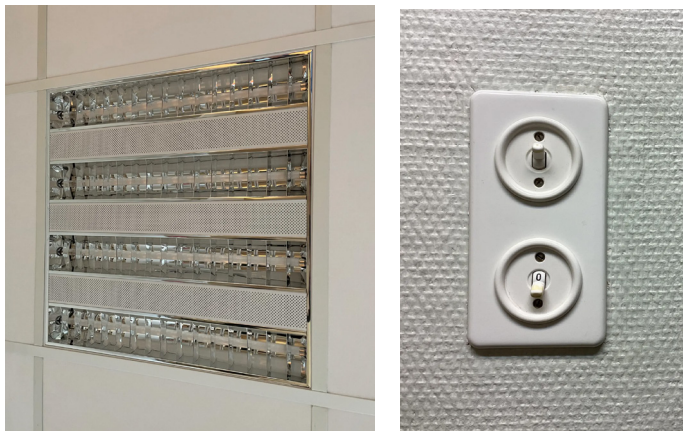
Bilde 29: Eksempler på bygningsdelskode 442

Det meste av belysningen i bygningene er halogen og ikke egnet for ombruk. Der vi har funnet LED-takplater har vi kartlagt disse inn under koden 442 belysningsutstyr. Vi har også tatt med eksempler på enkeltelementer som kanskje kan være interessante i forbindelse med restaurering av 60-tallsbygninger (fortrinnsvis i det private boligmarkedet), slik som originale lysbrytere og taklamper (skjermer). Ut over dette tenker vi at stikkontakter, lysbrytere og annet elektromateriell ikke trenger å bli kartlagt, men heller kan demonteres og gjøres tilgjengelig for driftspersonalet i kommunen for å bytte ut materiell som har fått skader.
