## Kartlegging av bygningkomponenter for ombruk, Tydal kommune 2023

En del av prosjektet "Nytt helse- og administrasjonsbygg i Tydal kommune"  
Sommeren 2023

Byggeier:	Tydal Kommune
Kontaktperson:	Kristin Ottesen
Prosjektnavn:	Nye helse- og administrasjonsbygg
Prosjektadresse:	Tydalsvegen og Jenshaugvegen
Rapportdato:	14.08.2023
Ombrukskartlegger:	Solveig Irgens, Julie Meghedi Orbelians
Utarbeidet av:	Solveig Irgens, Julie Meghedi Orbelians

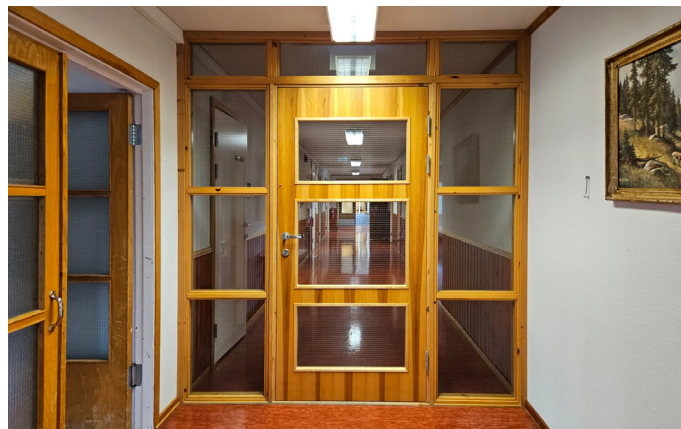
Bilde 16: Eksempel på bygningsdelskode 243

Det er en betydelig mengde innerdører, særlig på sykehjemmet, som både er av god kvalitet og som er godt merket med produsent, årstall for produksjon, brannklasse og lydisolasjon. Disse lar seg ombruke, men det kan muligens være utfordrende å møte krav til universell utforming og brann. Derfor kan de i disse tilfellene nedsirkuleres og brukes som for eksempel drivhusdører, skap, bord osv.

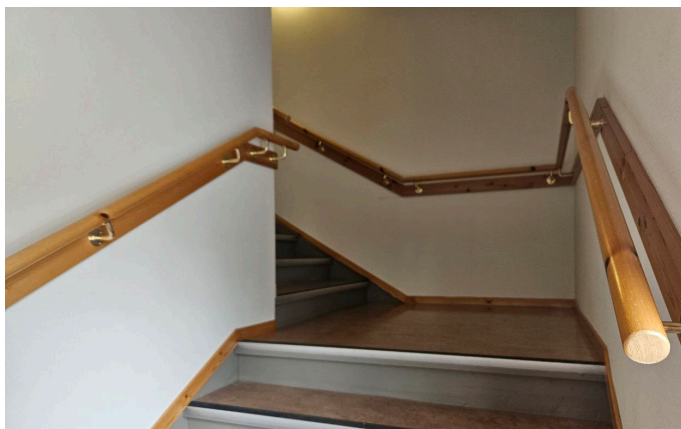
Bilde 20: Eksempel på bygningsdelskode 281

Pga svært lav høyde på rekkverket til de innvendige trappene i rådhuset og utfordringer med ombruk av trapper generelt, har vi lagt kartleggingen av trapper og rekkverk på et overflatisk nivå (bilde og opplysninger om lokasjon). Unntaket er håndløpere i tre (barre) som er festet til vegg med braketter. Disse lar seg demontere ganske enkelt og kan ombrukes som håndløpere i ganger og korridorer i f.eks et framtidig nytt helsebygg. Disse er kartlagt inn under koden 281 for innvendige trapper og med lengder på hver enkelt håndløper.

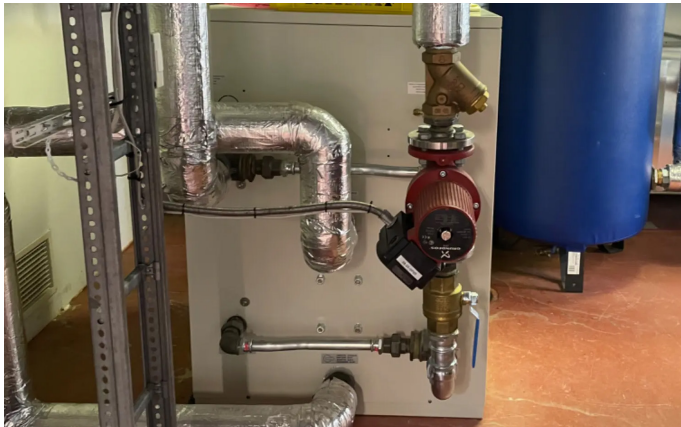
Bilde 24: Eksempel på bygningsdelskode 325

Sykehjemmet har en avtrekksvarmepumpe som henter overskuddsvarme fra ventilasjonsanlegget. Selve varmepumpen er kartlagt inn under koden 32 "Varme" sammen med de øvrige varmepumpene. Akkumulatortanken (varmebatteri) og sirkulasjonspumpene som er knyttet til varmepumpen er kartlagt inn under koden 325 "Utstyr for varmeinstallasjoner". Avtrekksvarmepumpen er for tiden frakoblet fordi en kompressor er ute av stand. Akkumulatortanken får derfor varme fra el-batteriet akkurat nå.

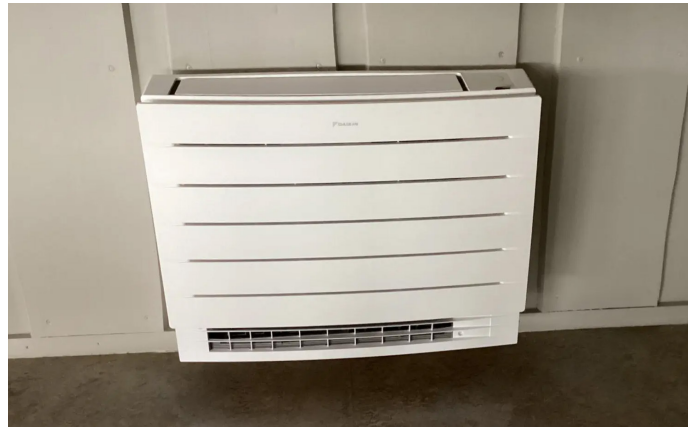
Bilde 25: Eksempel på bygningskode 32

Loopfront har ikke oppdatert programvaren iht ny versjon av NS 3451 (bygningstabelen). Vår kartlegging av varmepumpe- og kuldeinstallasjoner er derfor kategorisert under hhv 32 "Varme" og 37 "Kjøling" i Loopfronts system / inndeling. Ved demontering av varmepumper er det viktig å passe på forsvarlig håndtering av F-gasser og at demonteringen blir utført av en person med gyldig F-gass-sertifikat.

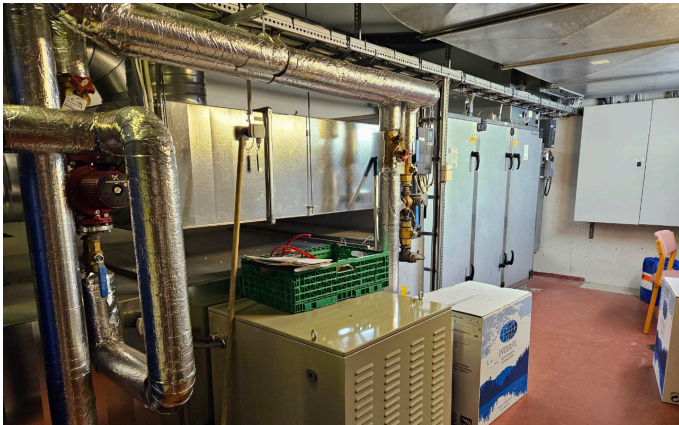
Bilde 26: Eksempel på bygningsdelskode 365

Vi har kartlagt alle ventilasjonsanleggene i alle seks bygningene inn under koden 365 "Utstyr for luftbehandling" som omfatter ventilasjonsaggregater og utstyr som endrer luftens tilstand i bygget. Ventiler har vi kartlagt inn under koden 364 "Utstyr for luftfordeling".

For at rådgivende ingeniør energi og/eller ventilasjon skal kunne vurdere om deler og komponenter i ventilasjonsanleggene lar seg bruke om igjen, gjenstår det for driftspersonalet å legge inn originaldokumentasjon og ventilasjonstegninger dokumentasjon og tegninger for hver bygning. Vi har ikke hatt tilgang til verken FDV-systemet eller SD-anlegget og har dermed ikke tatt med systemtegninger eller informasjon om dimensjoner og lengder på ventilasjonskanaler, koblinger og bend.

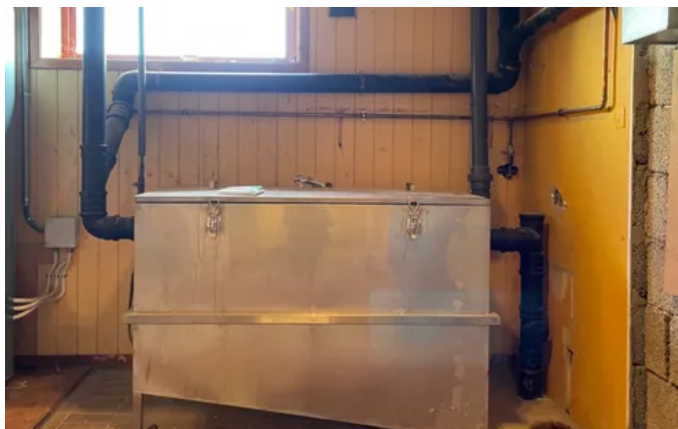
Bilde 28: Eksempel på bygningsdelskode 381

Det eneste vi har kartlagt i denne kategorien, er fettavskilleren på vertshuset under kode 381. Fettavskilleren på sykehjemmet ligger i bakken utenfor kjøkkenet og tømmes annethvert år. Det er bare lokket på fettavskilleren som er synlig, så den har ikke blitt kartlagt. Siden vannet inneholder mye kalk, går avløpsvannet til det kommunale renseanlegget i Storekra, og det finnes ikke noe anlegg for rensing av avløpsvann, kode 382.
