Statkraft Energi AS

# Nesjødammen

**Detaljplan miljø og landskap**  
Rehabilitering fyllingsdam og tappetunnel

Oppdragsnr.: 5193644 Dokumentnr.: R03 Versjon: E03

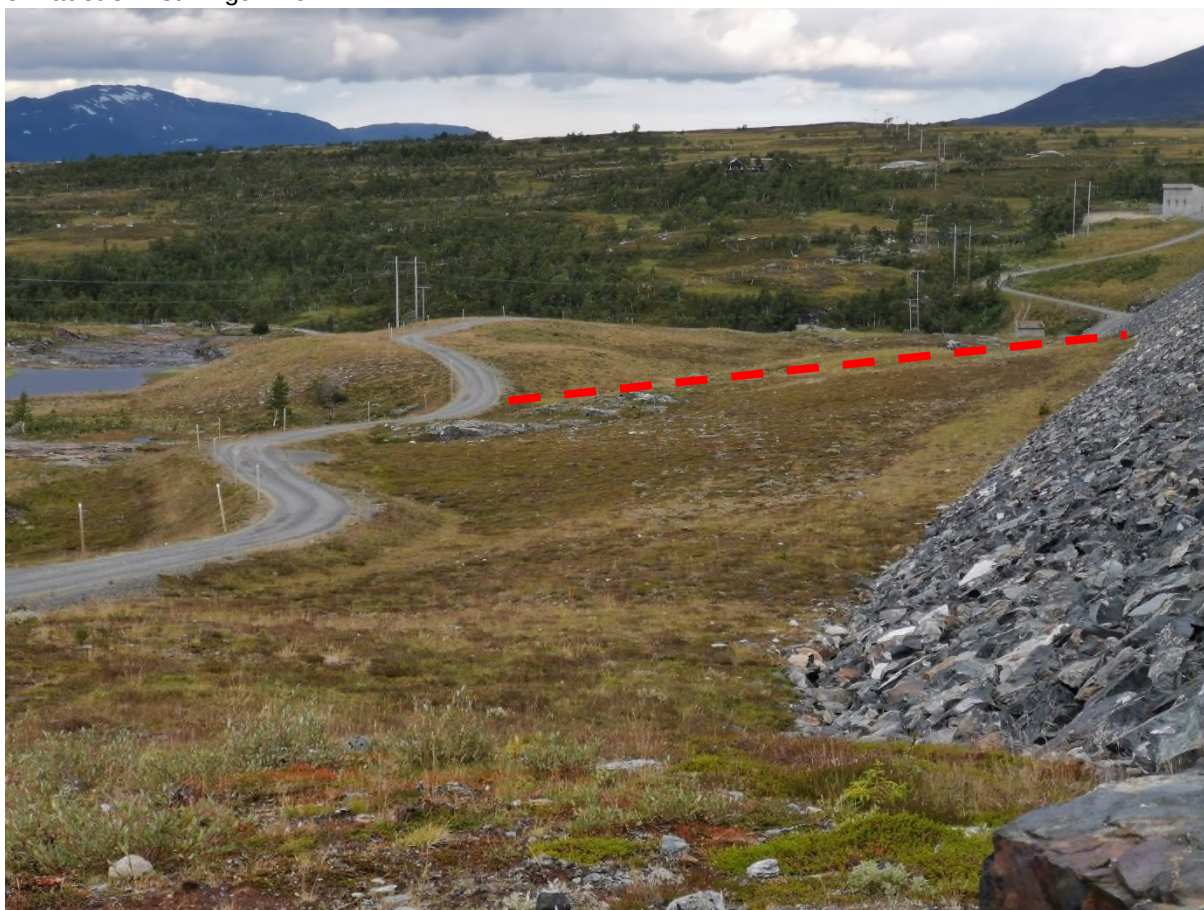
Eksisterende lekkasjemålepunkt 2 er en betongterskel med v-skjær plassert i bekken nedstrøms veien ca. ved pel 245 (se Figur 2-10). Målepunktet skal samle lekkasjer fra pel ca. 0-300. Det aktuelle området er vist i Figur 2-9.

Figur 2-9: Område fra pel ca. 0-300 er på hitsiden av stiplet rød linje.

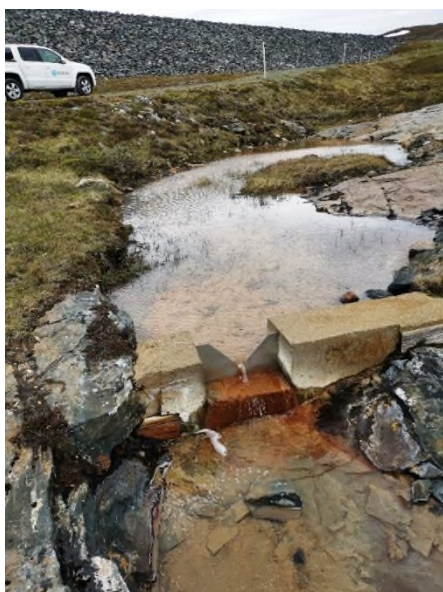
Figur 2-10: Eksisterende lekkasjemålepunkt 2 sett motstrøms

*Lekkasjemålepunkt 2 sett motstrøms. Dette skal erstattes med ny målekum ved damfot.*

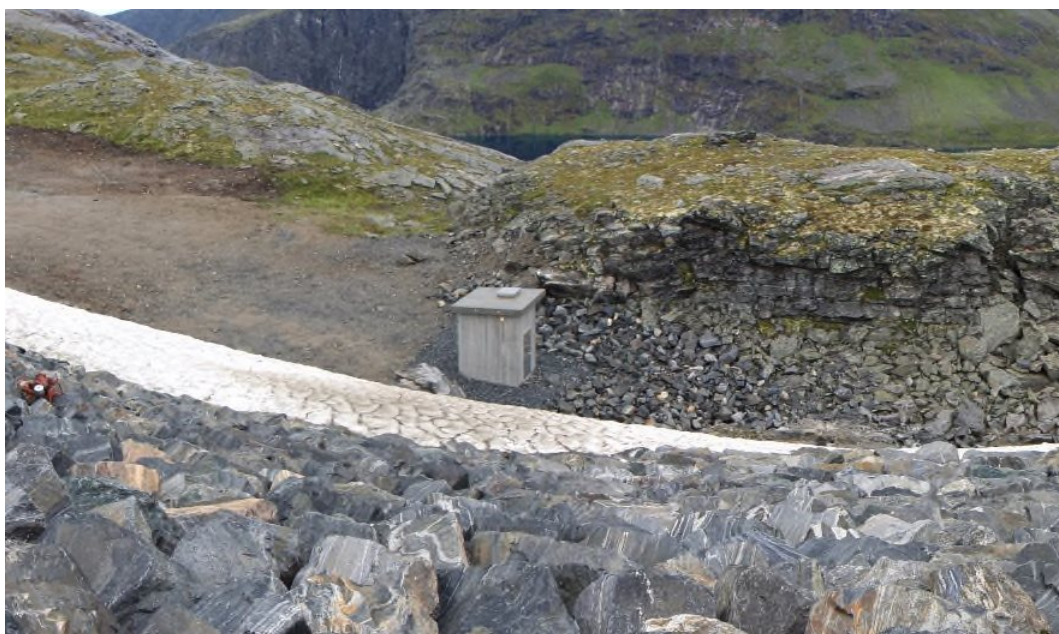
Prinsipp for etablering av nytt lekkasjemålingssystem i lekkasjemålepunkt 2 er vist på Figur 2-11. Utforming og materialbruk på nytt lekkasjemålehus skal harmonere med øvrig arkitektur på anlegget og det er per dags dato planlagt et lekkasjemålehus i betong. Lekkasjemålehuset er ikke planlagt i detalj, men Figur 2-12 viser et eksempel på hvordan lekkasjemålehuset kan bli seende ut.

Figur 2-12: Eksempel på utførelse av lekkasjemålehus. Bildet er tatt ved et annet Statkraftanlegg.

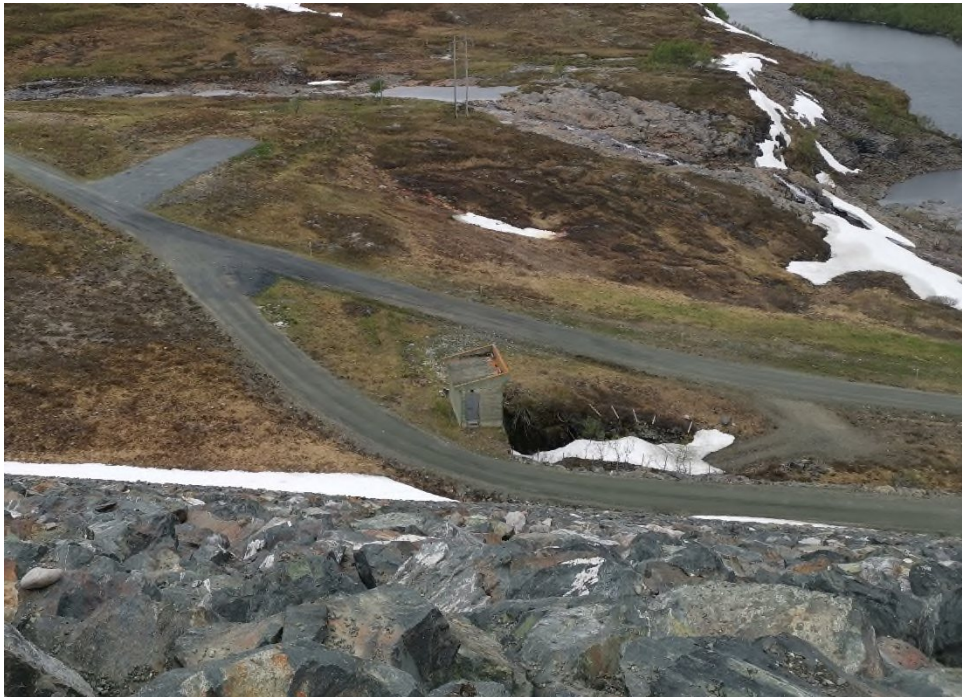
Figur 2-15: Portalbygg og forskjæring for adkomst eksisterende lukekammer sett fra damkrone

Det er planlagt å beholde forskjæringen til eksisterende adkomsttunnel da ny adkomsttunnel er planlagt drevet som en avgrening fra eksisterende tunnel (se Figur 2-15). Behov for å rive eksisterende portal og portalbygg for å ha tilstrekkelig størrelse på adkomst under anleggstiden vil bli vurdert. Dersom eksisterende portal rives etableres det ny portal i forskjæring.

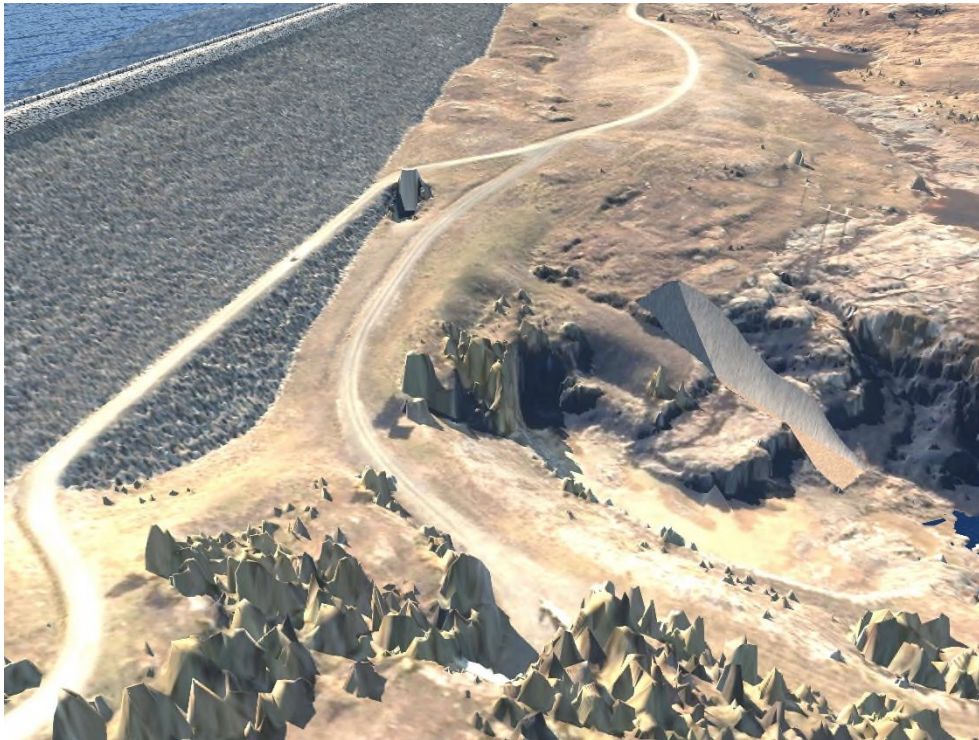
Figur 2-17: Visualisering av området nedstrøms dammen med mulig utforming av utløpskanal til ny tappetunnel.

Figur 2-16 og Figur 2-17 viser visualisering av området nedstrøms dammen i dag og med planlagte tiltak.

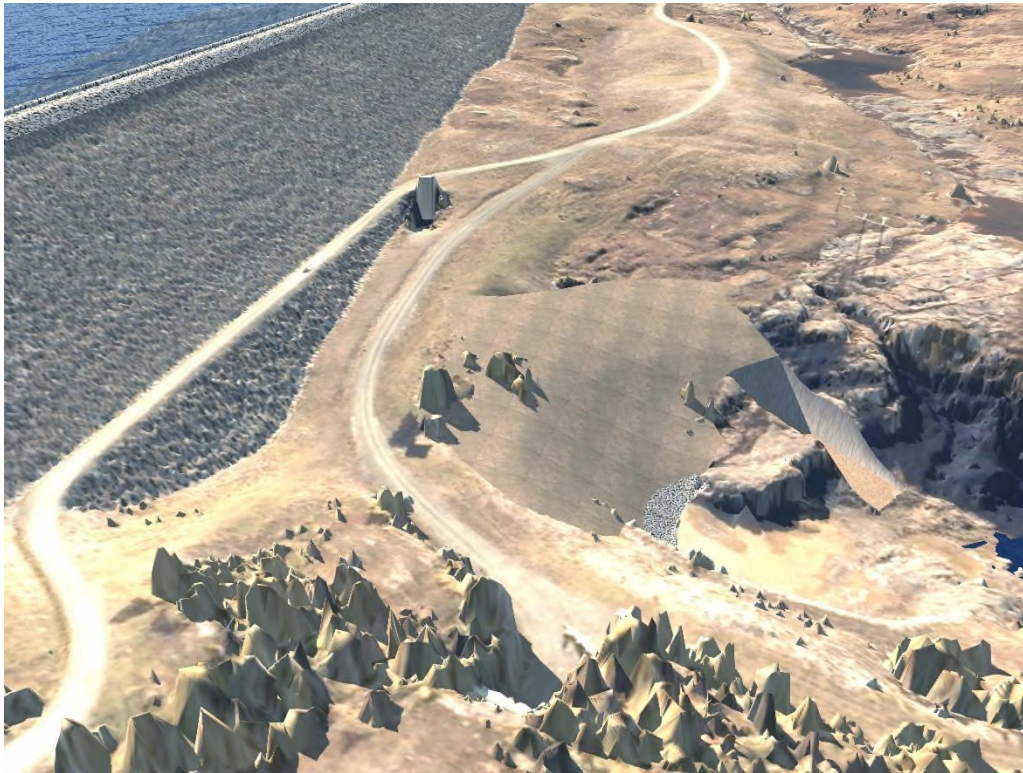
Etter etablering av ny tappetunnel vil området ved utløp av eksisterende omløpstunnel gjenfylles med sprengsteinsmasser som revegeteres. Dette vil reparere «gamle sår» og gi mere avrundede og naturlig terrengformer tilpasset omgivelsene. Større og flattere arealer nedstrøms dammen uten farlige skrenter er i tillegg positivt ved driving av rein gjennom området. Omfanget av gjenfylling avhenger av tilgjengelige masser etter tiltakene er utført. Gjenfylling utføres i sammenheng med støp av betongdekke over utløpskanalen til ny tappetunnel. For mulig utforming av gjenfylling ved utløpet av omløpstunnelen se vedlagt landskapsplan i Vedlegg C og visualisering i Figur 2-18 og Vedlegg D.

Figur 2-18: Visualisering av området nedstrøms dammen med mulig utforming av gjenfylling ved utløpet til eksisterende omløpstunnel samt gjenfylling over betongdekke for deler av utløpskanal til ny tappetunnel.

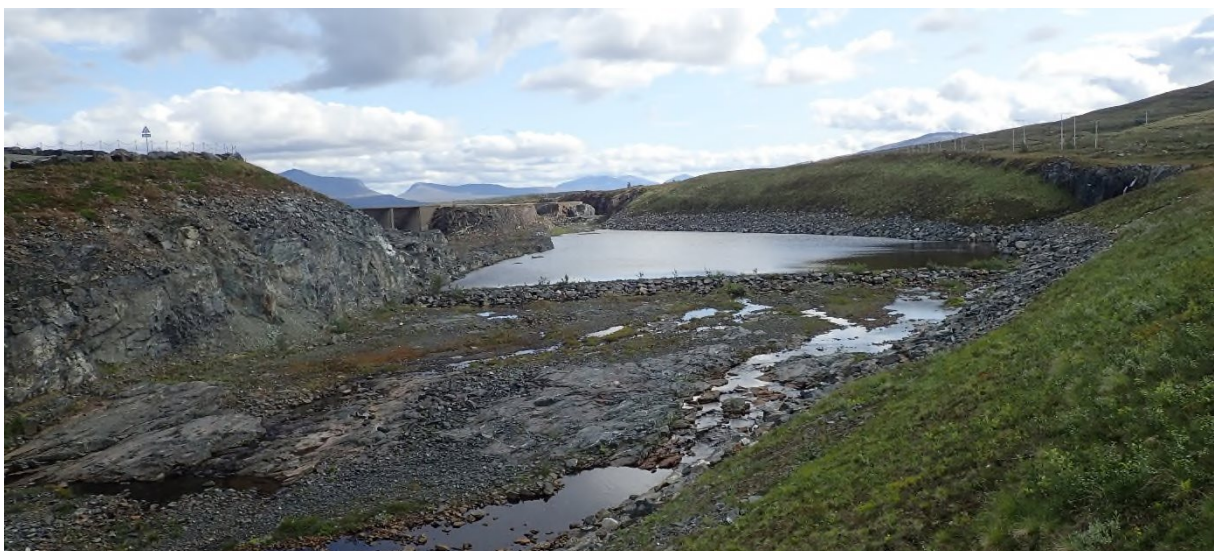
Under byggingen av dammen på slutten av 60-tallet ble hovedmengden av masser hentet fra et steinbrudd som i dag ligger inne i magasinet like nord for det opprinnelige elveleiet. Ca. 70 000 m<sup>3</sup> ble den gang tatt fra etablering av flomkanalen sør for dammen. Under rehabiliteringen av nedstrøms skråning i perioden 1997-1998 ble det hentet stein fra utvidelse av flomkanalen. Massebehovet var den gang ca. 160 000 m<sup>3</sup>. Etter endt anleggsdrift ble flomløpskanalen satt i stand med tilbakefylling av masser mot bruddkanten som vist i Figur 2-19.

Figur 2-19: Bilde som viser steinbrudd fra 1997-1998. Mot bruddkant er det lagt opp masser som er revegetert.

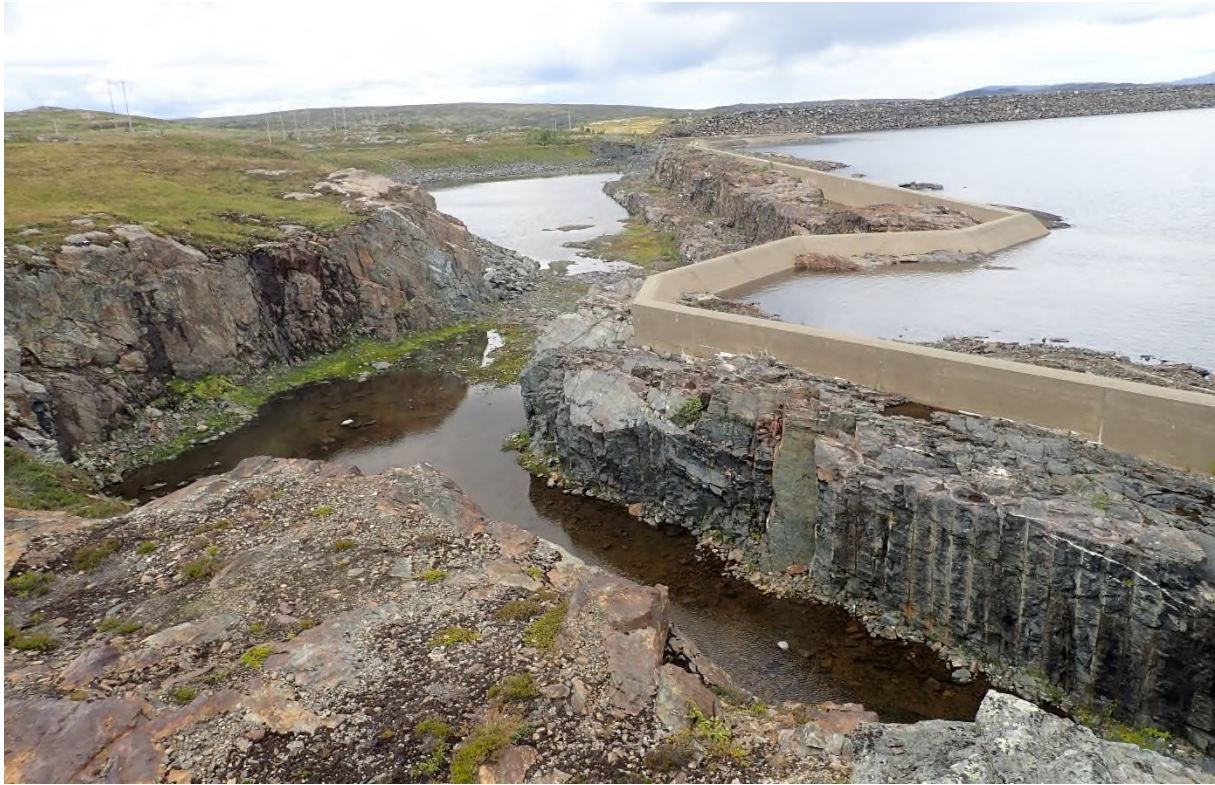
Det planlegges en utvidelse av etablert stuff i sør-østlig retning (se Figur 2-21 og Figur 2-22). Beregninger viser et behov for uttak av totalt ca. 200 000 m<sup>3</sup> fast fjell med forutsetning at oppnådd blokkandel er ca. 25 %. Dette tilsvarer en utvidelse av dagens flomkanal med ca. 11,5 dekar.

Figur 2-21: Overløp og flomkanal sett fra øst. Planlagt utvidelse medfører uttak av fjellparti til venstre i bildet

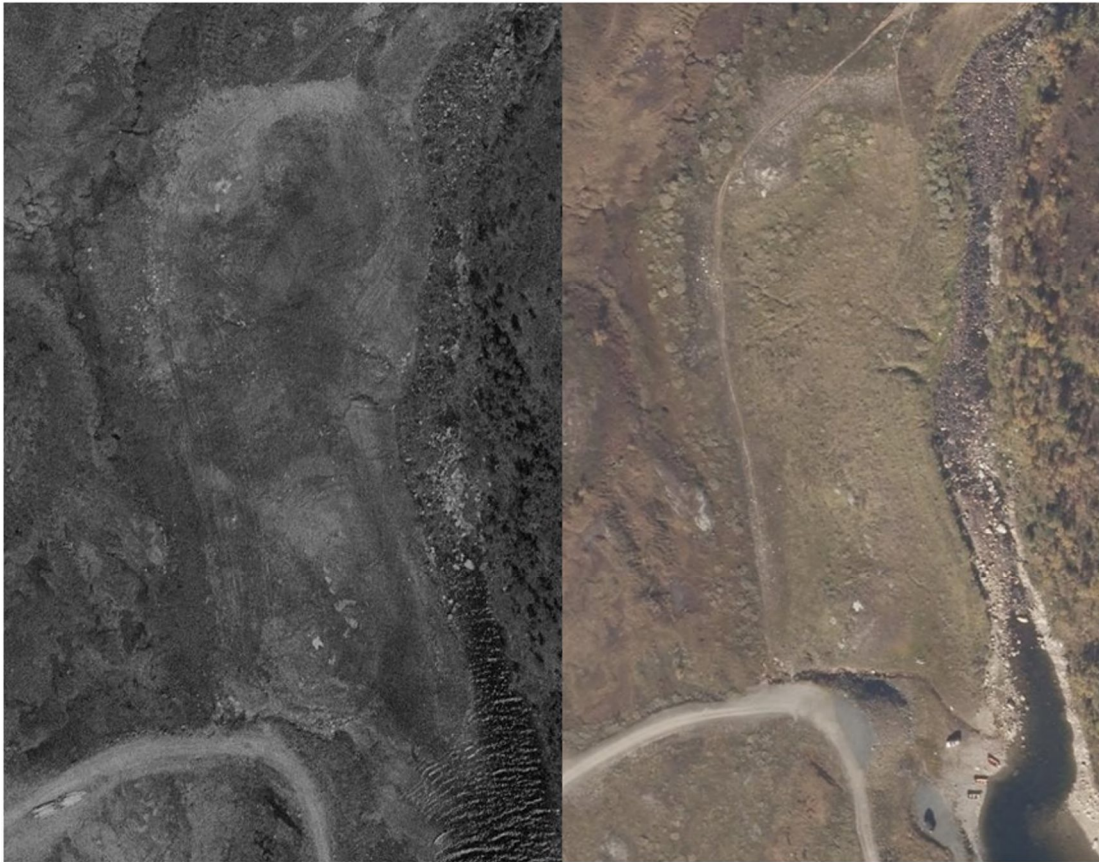
Figur 2-27: Flyfoto av planlagt område for morenetak. Flyfoto fra 1984 til venstre og 2014 til høyre.

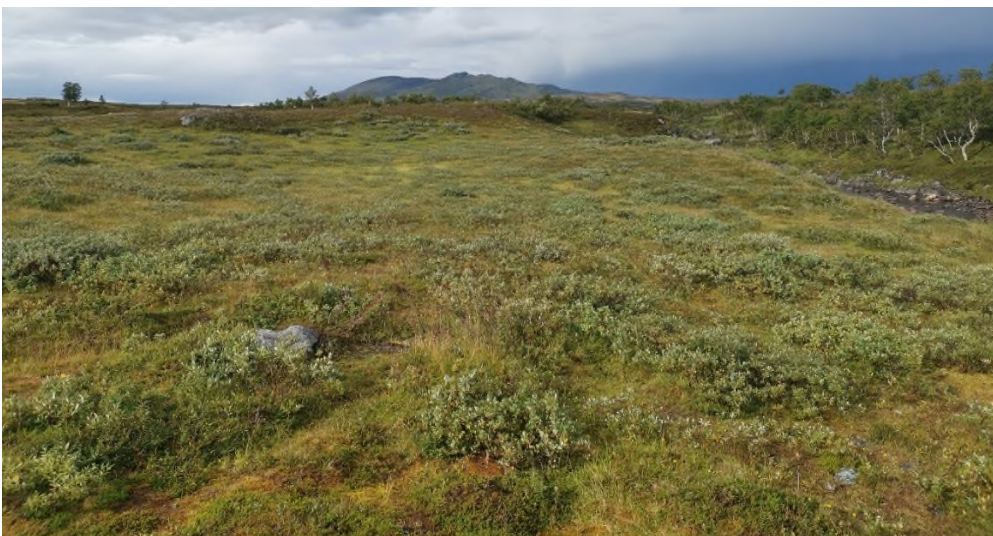
Figur 2-28: Planlagt område for morenetak. Råvåtjønnbekken til høyre på bildet.

Grunnundersøkelser ble utført i oktober 2019 ved graving av syv prøvegroper. Ut fra en visuell vurdering av moreneforekomstene og dybder av prøvegroperne ble det vurdert å være tilstrekkelig volum med tilfredsstillende morene. Bilde tatt i forbindelse med prøvegravingen er vist i Figur 2-28.

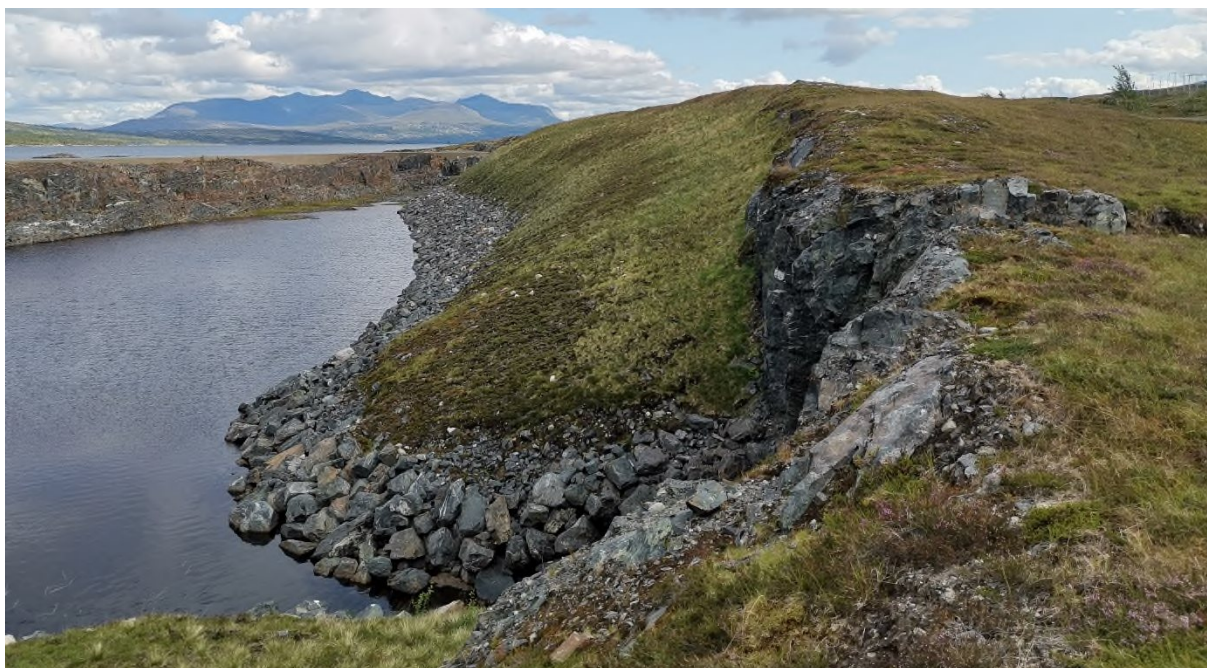
Figur 2-29: Revegetert tilbakefylling i flomkanalen/steinbruddet fra 1996-1997. Vegetasjonsbilde avviker ikke vesentlig fra tilgrensende områder

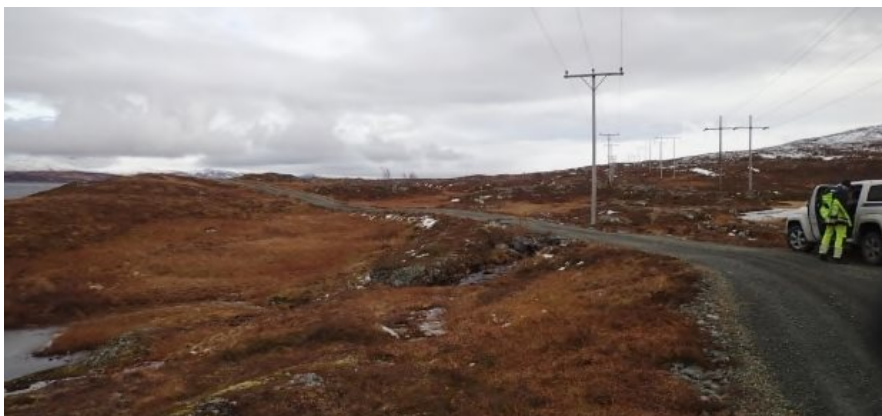
Figur 2-33: Høyspentlinjer sør for steinbrudd

Sør for planlagt utvidelse av steinbruddet går det en 22 kV-linje og en 132 kV-linje. Utforming ved uttak i steinbrudd er planlagt med tanke på å ha en sikkerhetsavstand mot høyspentlinjene. Arbeid ved utløp av ny tappetunnel vil også være i nærheten av høyspentlinjene. Detaljerte planer for arbeid nær linja (SJA, sikringstiltak, merking og varsling etc.) vil bli utarbeidet i kontrakt med entreprenør og under gjennomføringen av arbeidene.

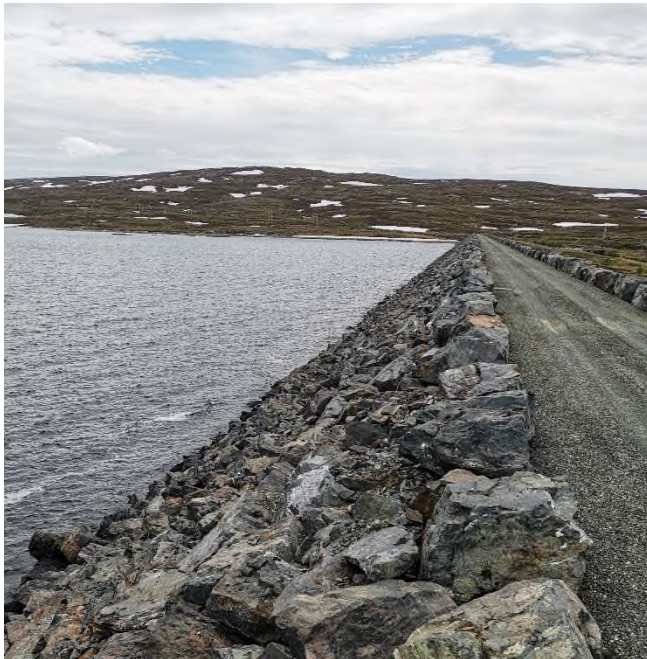
*Oppstrøms damskråning sett mot sør*

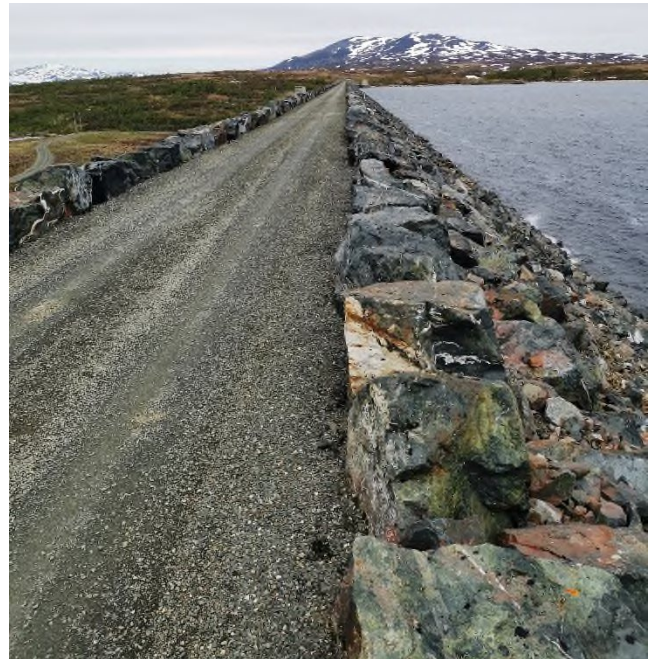
*Damkrone og deler av oppstrøms skråning sett mot nord*

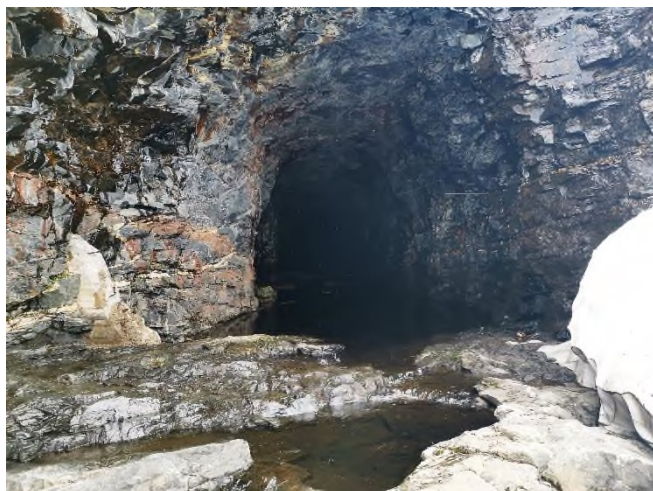
*Utløp av eksisterende omløpstunnel*

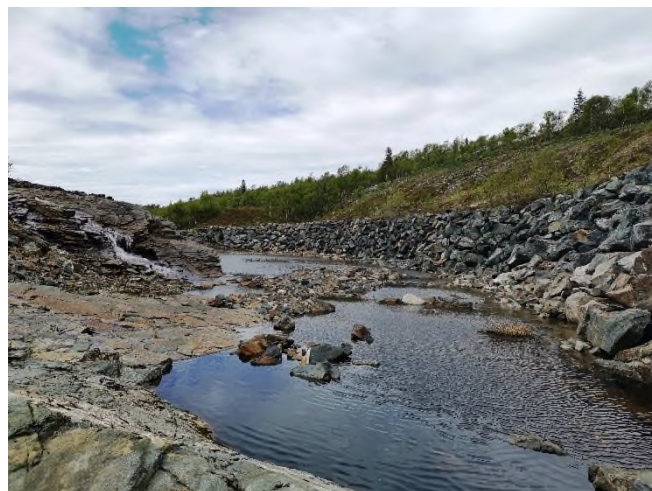
*Erosjonssikring i utløp av omløpstunnel*

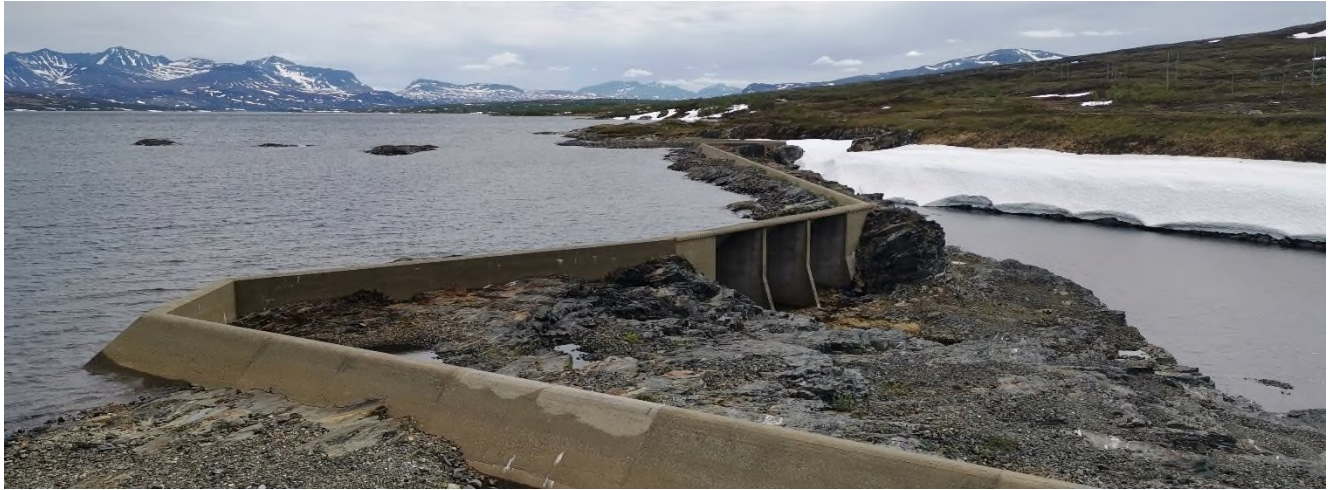
*Overløpsdam sett østover fra fyllingsdammens søndre vederlag*

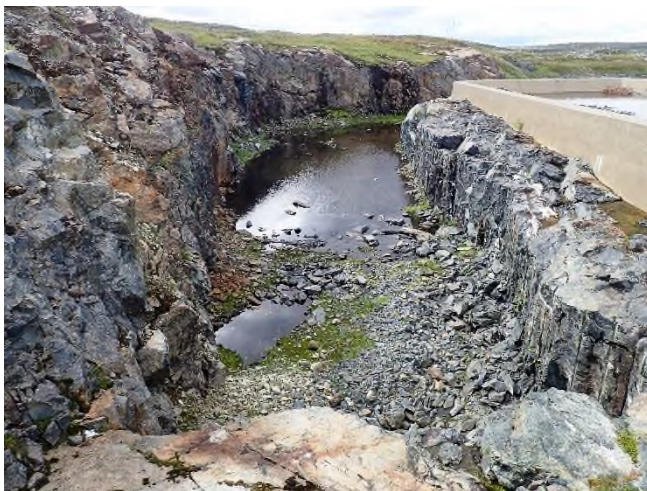
*Detalj oppstrøms ende av flomkanal*

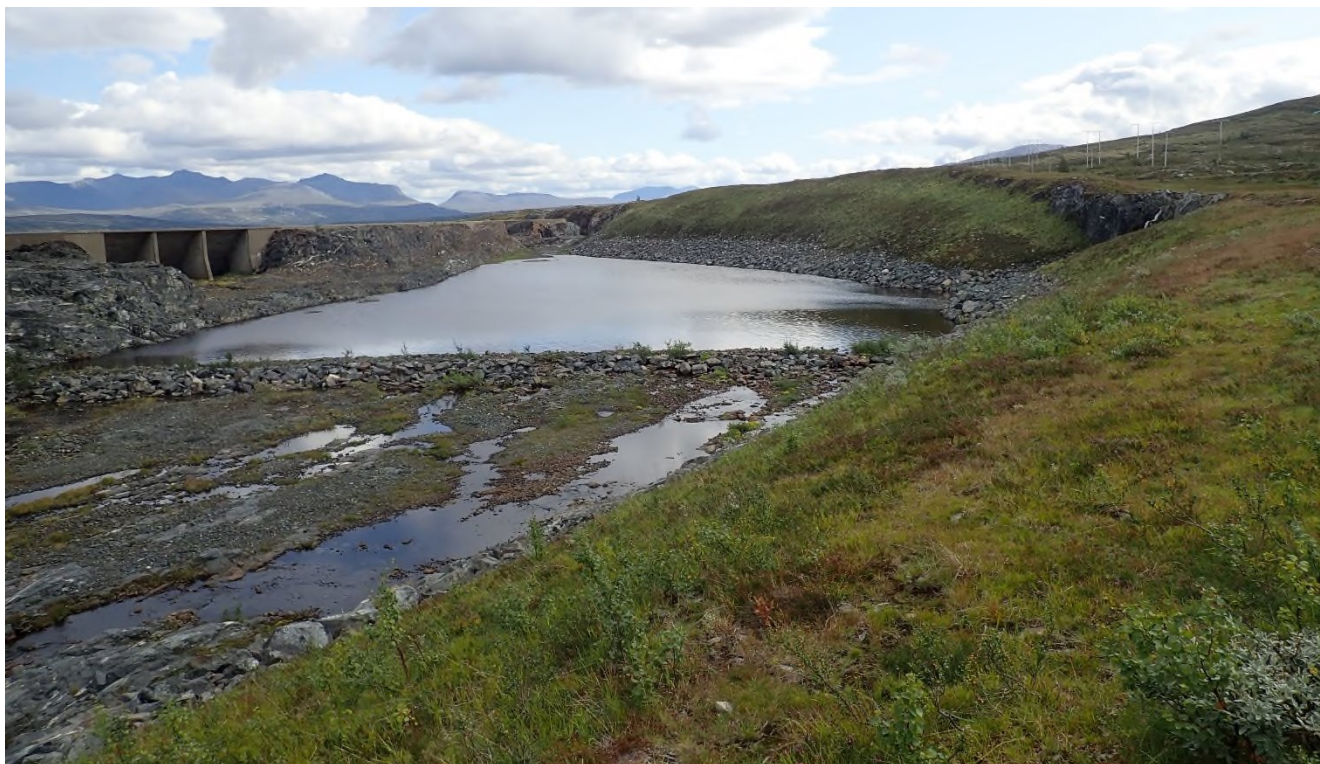
*Gjenfylte og revegeterte skråninger i bruddet fra 1996-1997 til høyre i bildet*

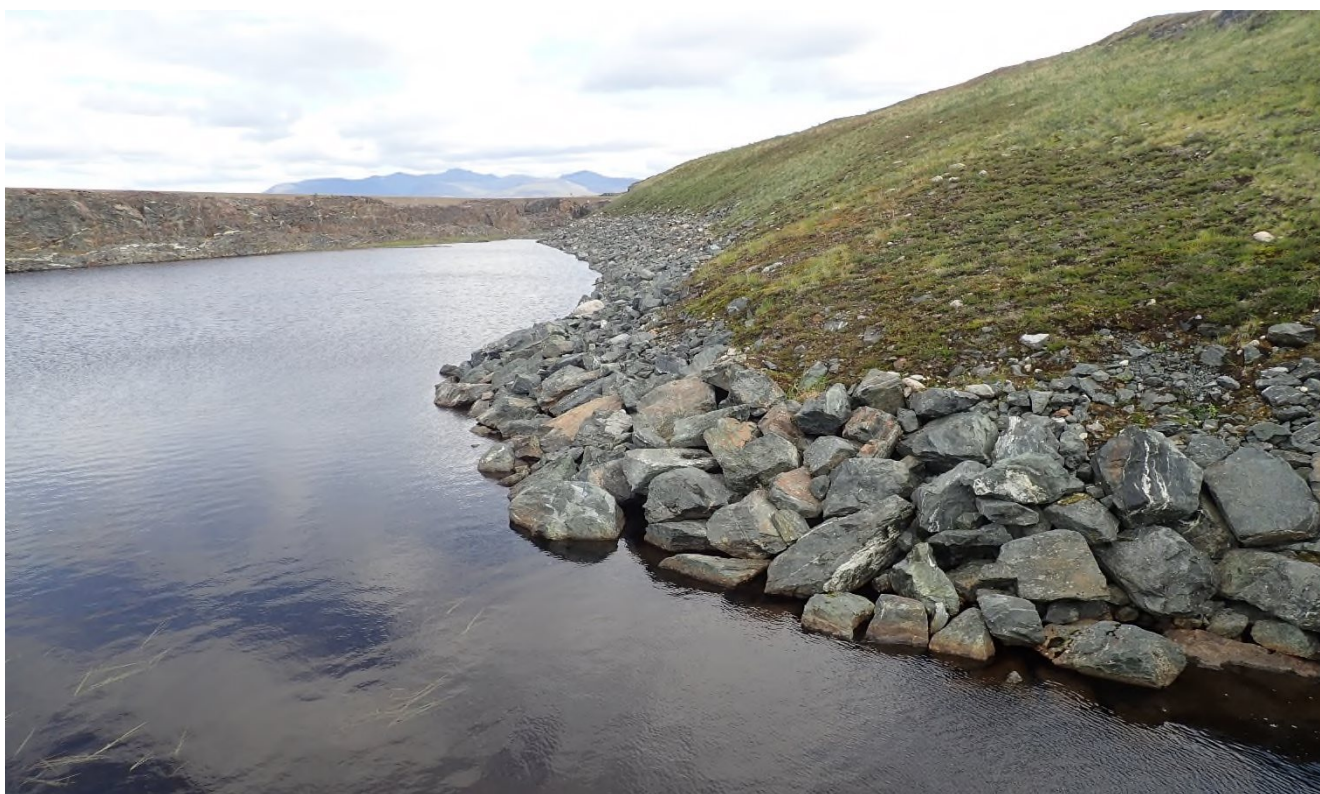
*Erosjonssikring i nedre del av gjenfylling i flomkanalsteinbrudd*

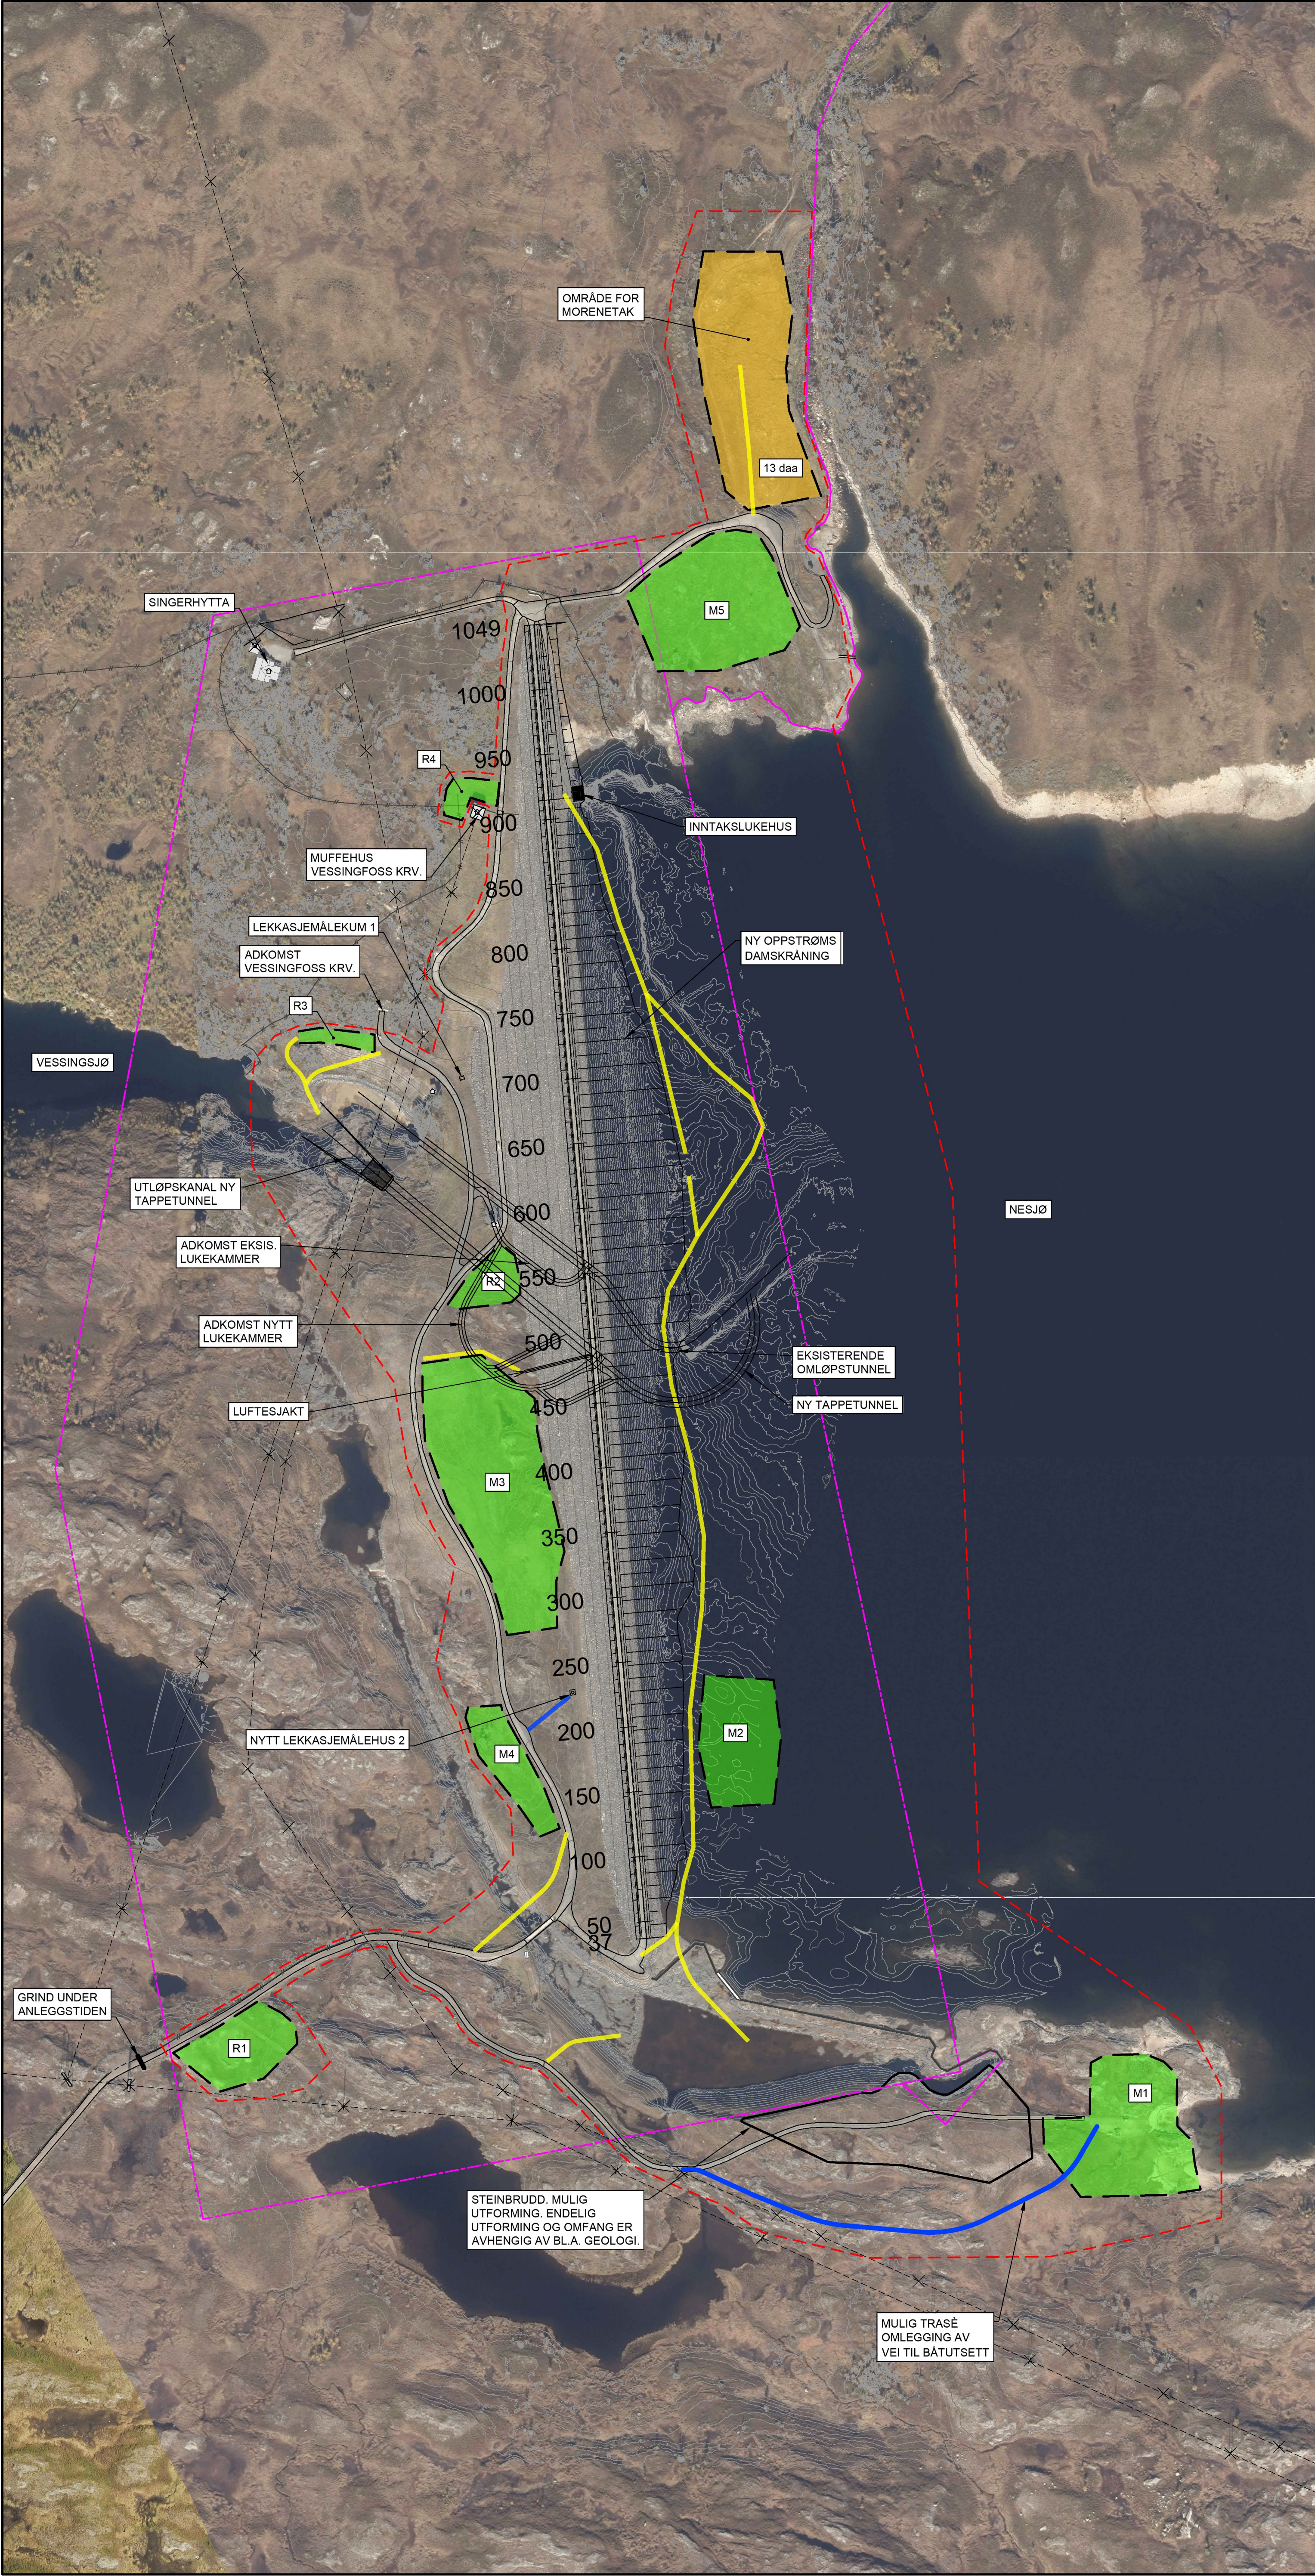
| Tegn.nr. | Rev. | Beskrivelse |
|---|---|---|
| 0031 | E01 | STEINBRUDD. UTTAK. PLAN OG TVERRPROFILER |

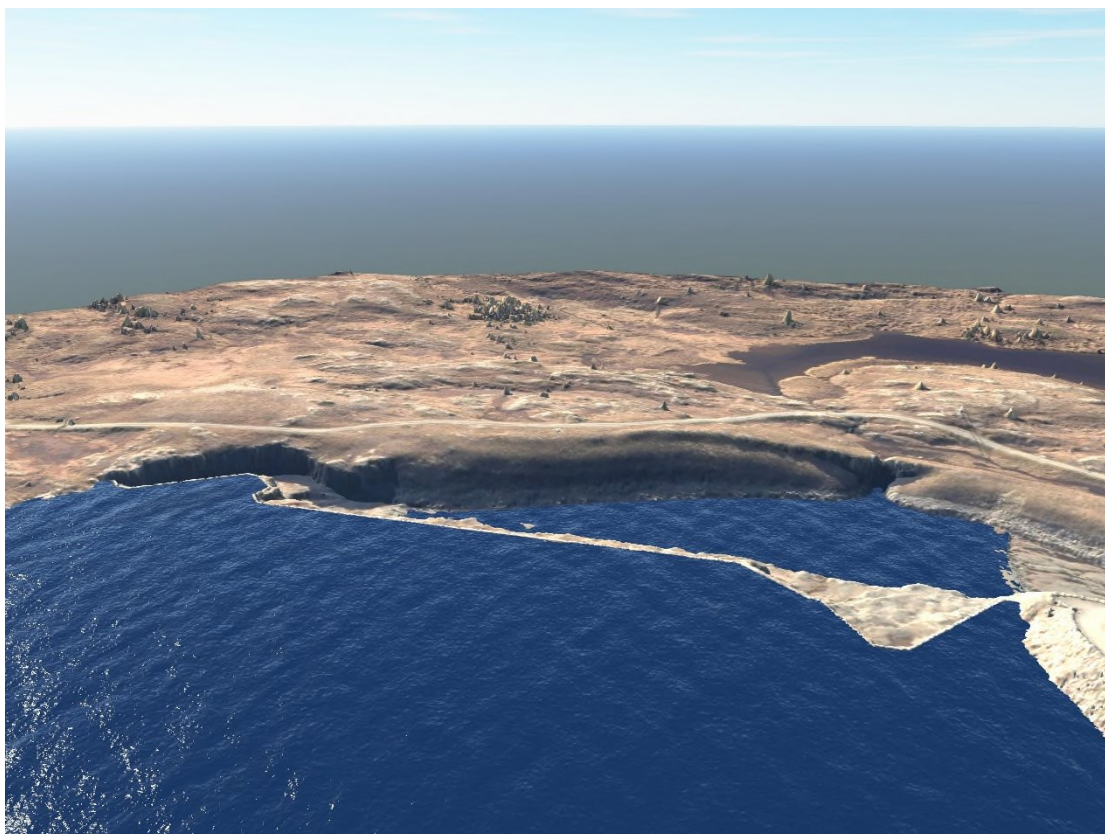
*Visualisering av eksisterende flomkanal. Sett fra Nord.*

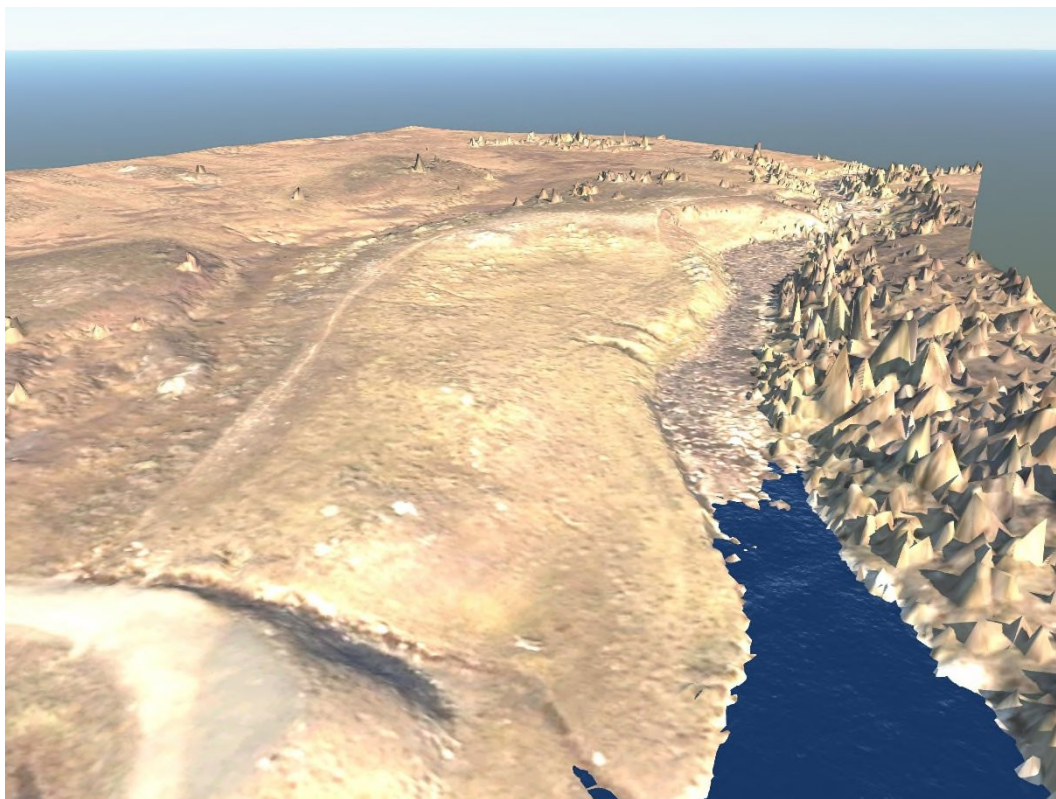
Visualisering av planlagt område for morenetak i dag. Sett fra Sør.
