PKA ARKITEKTER AS

TYDAL HELSE OG ADMINISTRASJONSBYGG

GEOTEKNISK NOTAT, MULIGHETSSTUDIE

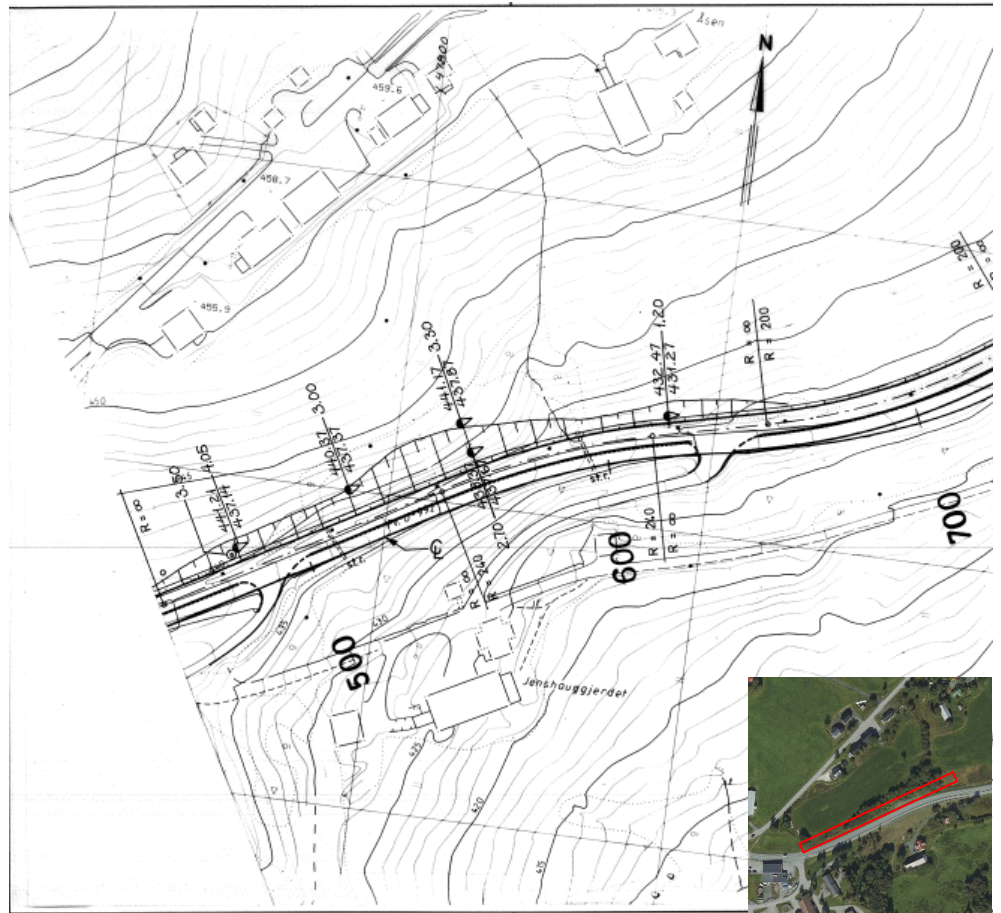
Figur 8: Utklipp fra boreplan som viser plassering av de gjennomførte dreisonderinger

Det er i 1990 gjennomført en grunnundersøkelser i forbindelse med etablering av gang og sykkelveg langs RV 705 ved Ås skole. Det er utført dreisonderinger og tatt ut en prøveserie. [1]

Prøveserien viser at det i de øverste tre meter treffes: siltig sand, sandig leirig silt og sandig siltig leirig materiale med et vanninnhold på 12-19 %. Dreisonderingene er gjennomført til mellom 1,2 m og 4,0 m under terreng, hvor det er antatt fjell eller faste morenemasser. Dette tilsvarer hva som kunne forventes basert på løsmassekart. Det foreligger ikke informasjon om grunnvannstand.
